波峰焊工艺与制程

波峰焊简介

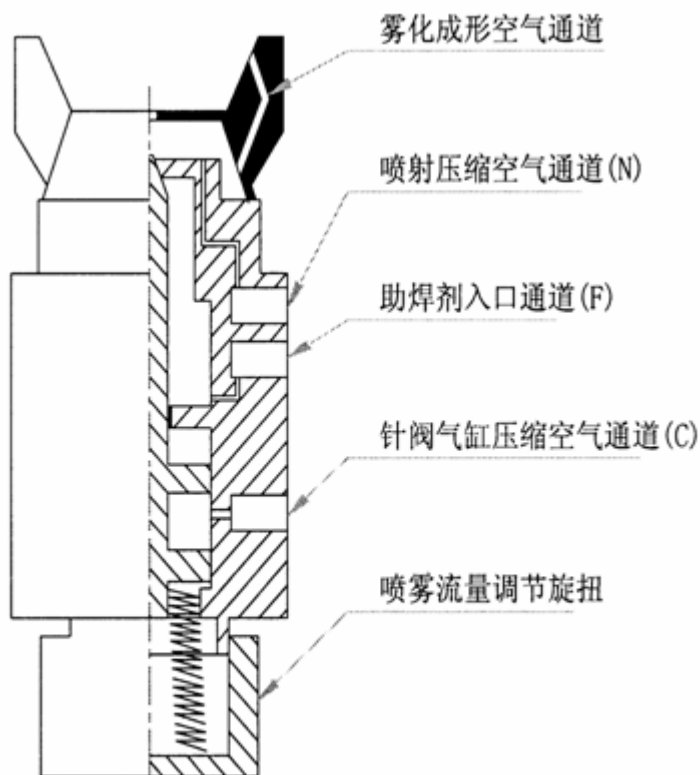
喷嘴的结构

喷雾式有两种方式:一是采用超声波击打助焊剂,使其颗粒变小,再喷涂到 PCB 板上。二是采用微细喷嘴在一定空气压力下喷雾助焊剂。

这种喷涂均匀、粒度小，易于控制，喷雾高度/宽度可自动调节，是今后发展的主流。

助焊剂喷咀
