佛山市顺德区昊瑞电子科技有限公司

波峰焊概述

波峰焊 (Wave Solder)

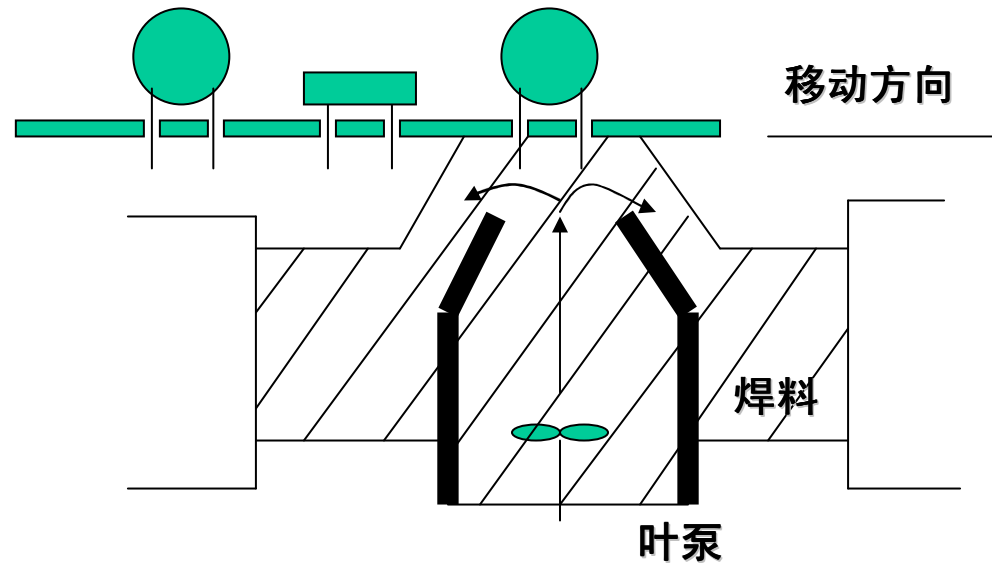
什么是波峰焊？

波峰焊是将熔融的液态焊料，借助与泵的作用，在焊料槽液面形成特定形状的焊料波，插装了元器件的PCB置于传送链上，经过某一特定的角度以及一定的浸入深度穿过焊料波峰而实现焊点焊接的过程。
